# 江苏金康实业集团有限公司“5·13” 一般车辆伤害事故调查报告

淮安市清江浦区生产安全事故调查组办公室  
2023 年 6 月 30 日

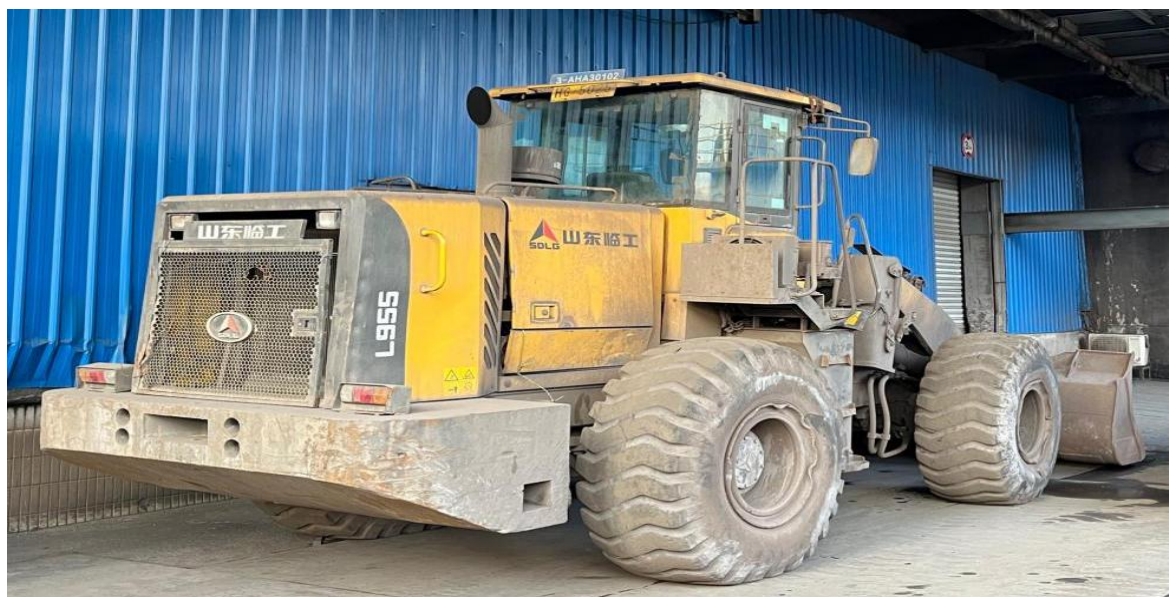
金康实业在淮钢公司炼钢厂二车间共配备 2 辆装载机，日常作业中使用一辆、备用一辆。事故发生时使用的装载机（见图 1、图 2）：编号为 5025，型号为 L955，由山东临工工程机械有限公司制造，车辆识别代号：VLGL9550CM0610483，合格证编号：YE944L955010483，总质量：17600Kg，外廓尺寸：8630mm、3024mm、3423mm，仪表盘上不显示行驶速度（见图 3）。金康实业于 2023 年 4 月、5 月对 5025 号装载机开展点检、维护，未发现异常。该装载机只在厂内使用。按最新的《特种设备目录》，装载机已不属于特种设备，作业人员不需取得特种设备作业人员证书。

图 1 涉事装载机图

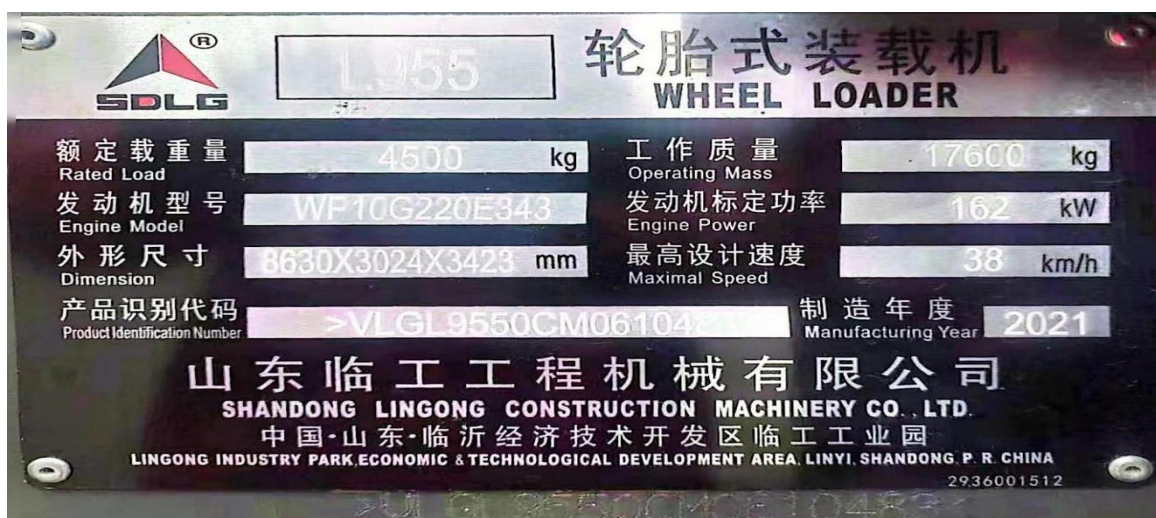
图 2 涉事装载机铭牌图

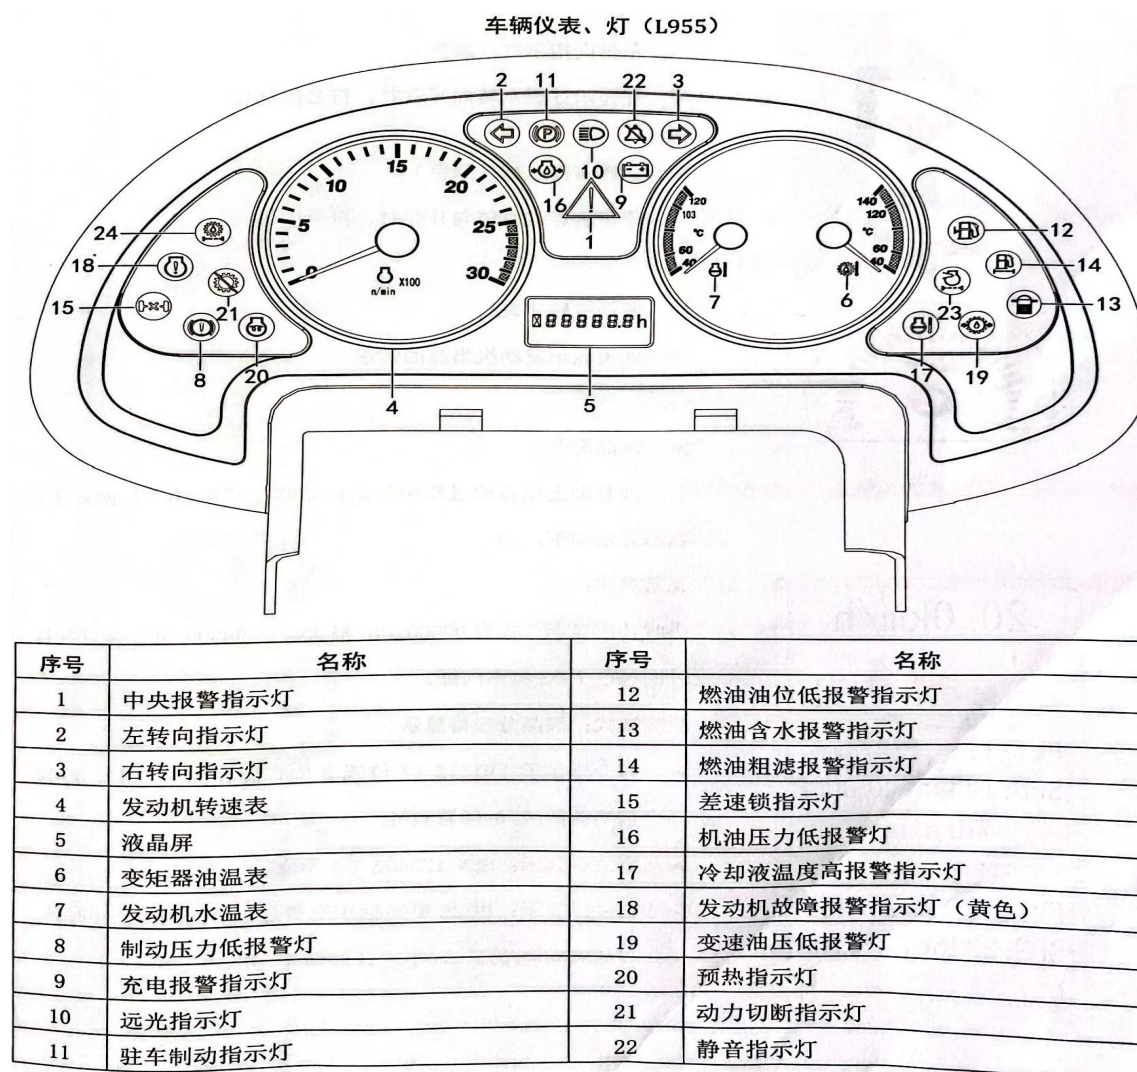
图 3 装载机操作手册中仪表盘说明图

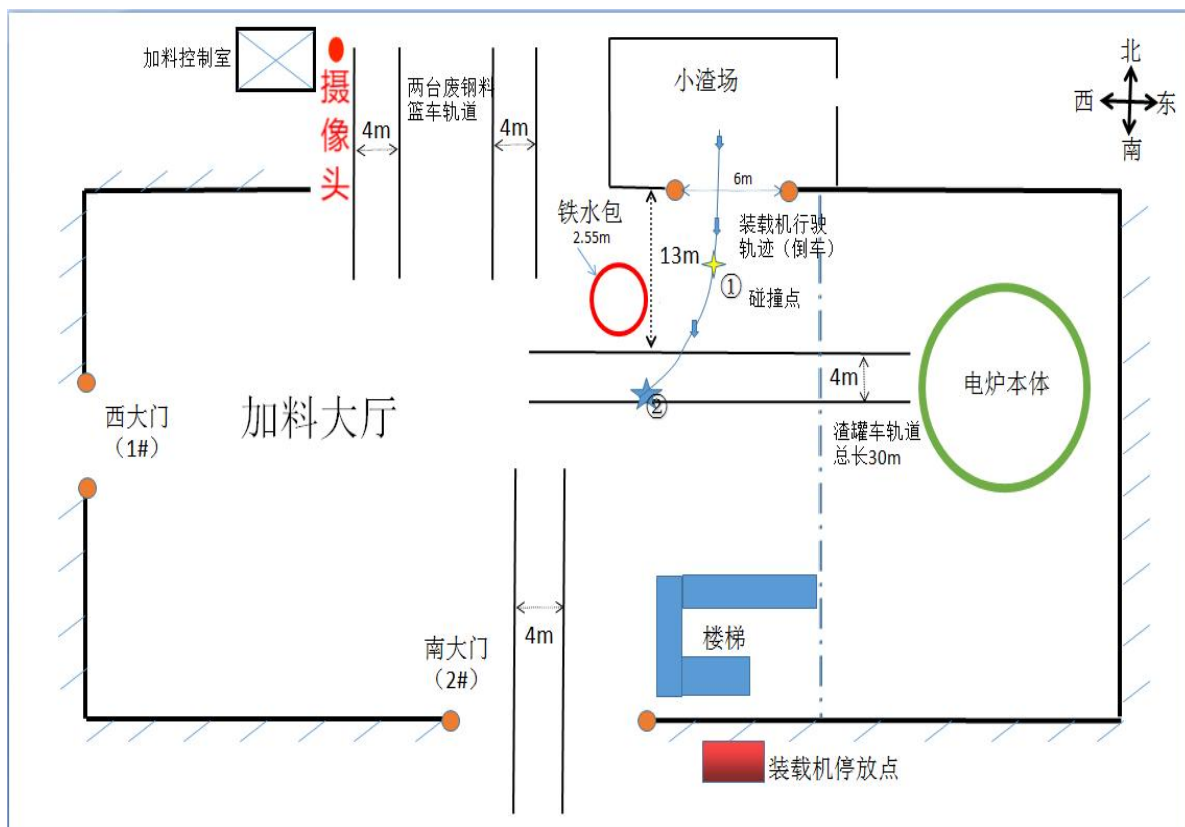
图 4 二车间平面示意图

视频显示，2023 年 5 月 13 日下午，当天早班的装载机工宋\*韬和侯\*红在淮钢公司炼钢厂二车间（见图 4、图 5）金康实业作业区域内进行作业，现场光线稍暗，有噪音。15:30，宋\*韬用扫帚打扫卫生，侯\*红在旁边用铁锹打扫掉落地面的钢渣；侯\*红看到二楼炉前垃圾篓被吊往一楼炉前渣坑后，就去驾驶装载机；15:31，侯\*红驾驶装载机用铲斗接吊运下来的垃圾，宋\*韬走到装载机铲斗旁继续用扫帚打扫地面；15:32，铲斗接住垃圾后，宋\*韬停止打扫站到旁边，侯\*红驾驶装载机向前方小渣场开去倒垃圾；15:33，装载机离开后，宋\*韬走到装载机铲斗接垃圾的位置，背对小渣场清扫地面；15:33:31，侯\*红驾驶装载机倒车时撞倒正在打扫卫生的宋\*韬，车轮轧过宋\*韬；15:33:47，前来接班的王\*祥走进炼钢厂二车间南大门，看见宋\*韬趴在地上，他朝东走去喊正在驾驶装载机的侯\*红；15:34，侯\*红下车，和王\*祥朝宋\*韬趴的位置跑去。事发现场，侯\*红拨打了 120 急救电话，宋\*韬被送到淮安市第二人民医院进行抢救，当天下午 17:35，宋\*韬经抢救无效被宣布死亡。

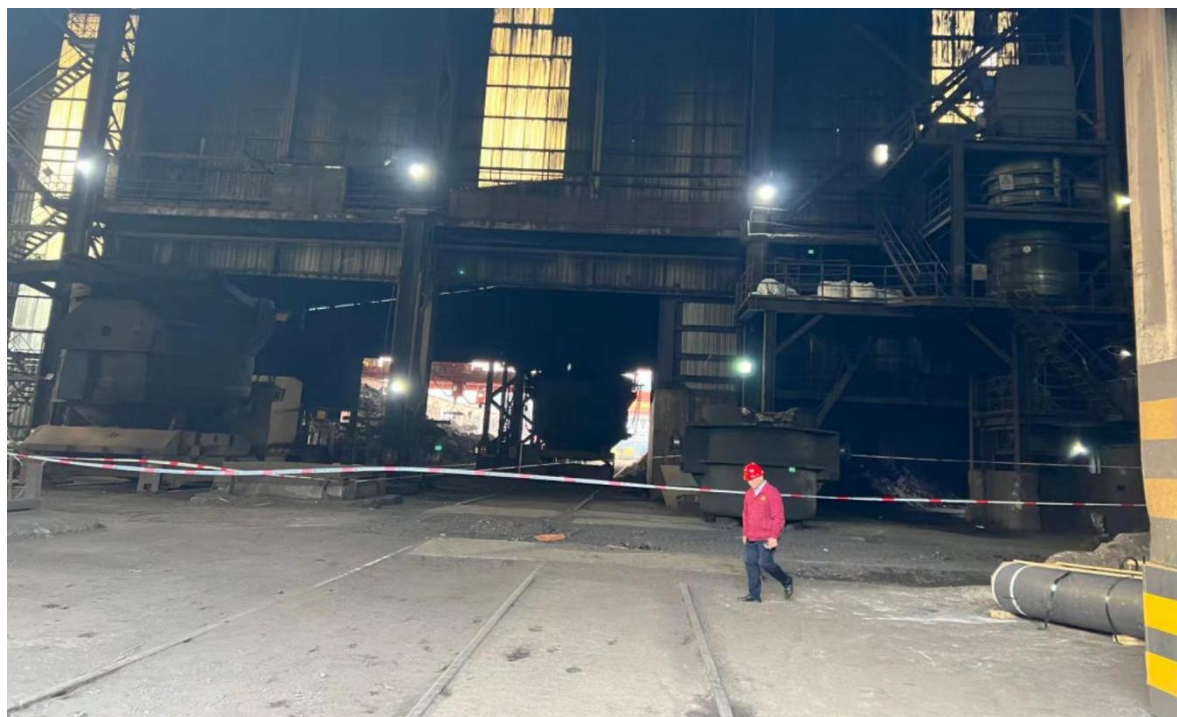
图 5 二车间现场图（由南向北）
